# Ongeval met de Yakovlev 52 nabij Heeten

## Ongevallen met Russisch geregistreerde vliegtuigen in Nederland - Deel 1

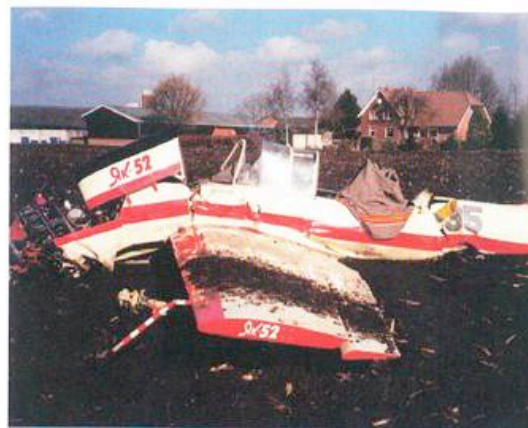
Het schadebeeld van het vliegtuig na het ongeval past bij een horizontale of nagenoeg horizontale stand van het vliegtuig op het moment dat het de grond raakte. Gelet op

het schadebeeld en de verklaringen van de ooggetuigen is het waarschijnlijk dat het vliegtuig in een vlakke spin is geraakt en hier niet van is hersteld.

*Boven: Het wrak van de Yak-52 na de impact. Gelet op het schadebeeld en de verklaringen van de ooggetuigen is het waarschijnlijk dat het vliegtuig in een vlakke spin is geraakt en hier niet uit herstelde.*

Het ongeval werd veroorzaakt doordat de bestuurder en de instructeur de Yak-52 niet op tijd uit een vlakke spin konden herstellen.

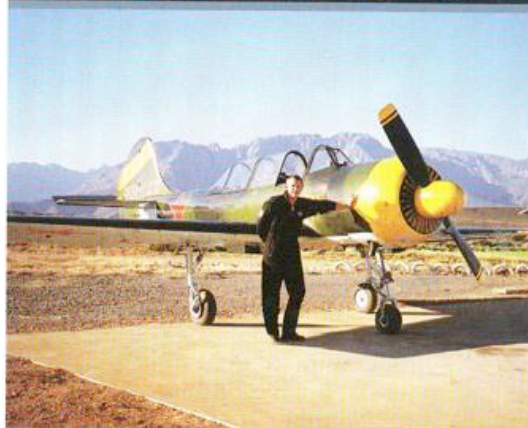
*Onder: Door het ontbreken van goedgekeurde, vertaalde documenten en handboeken voor het gebruik van de Yak-52 konden de vliegers zich niet goed op de hoogte stellen van de voorschriften, eigenschappen en prestaties ervan.*  
*Foto: Goof Bakker.*

Door het ontbreken van goedgekeurde, vertaalde documenten en handboeken voor het gebruik van de Yak-52 hebben de vliegtuiggebruikers zich niet goed op de hoogte kunnen stellen van de voorschriften, eigenschappen en prestaties ervan. Bovendien ontbreekt bij dit vliegtuig een systeem voor luchtwaardigheidsborging buiten Rusland. Hierdoor kunnen gebruikers zich moeilijk op de hoogte stellen van eventuele gebruiksbepalingen en aanvullende gebruiksvoorschriften.
